# HOLZ

der nachwachsende Baustoff

Nährboden für Pilze und ähnliches

für DACH-, WAND- und ABDICHTUNGSTECHNIK  
Harald Laudenberg - Dachdeckermeister

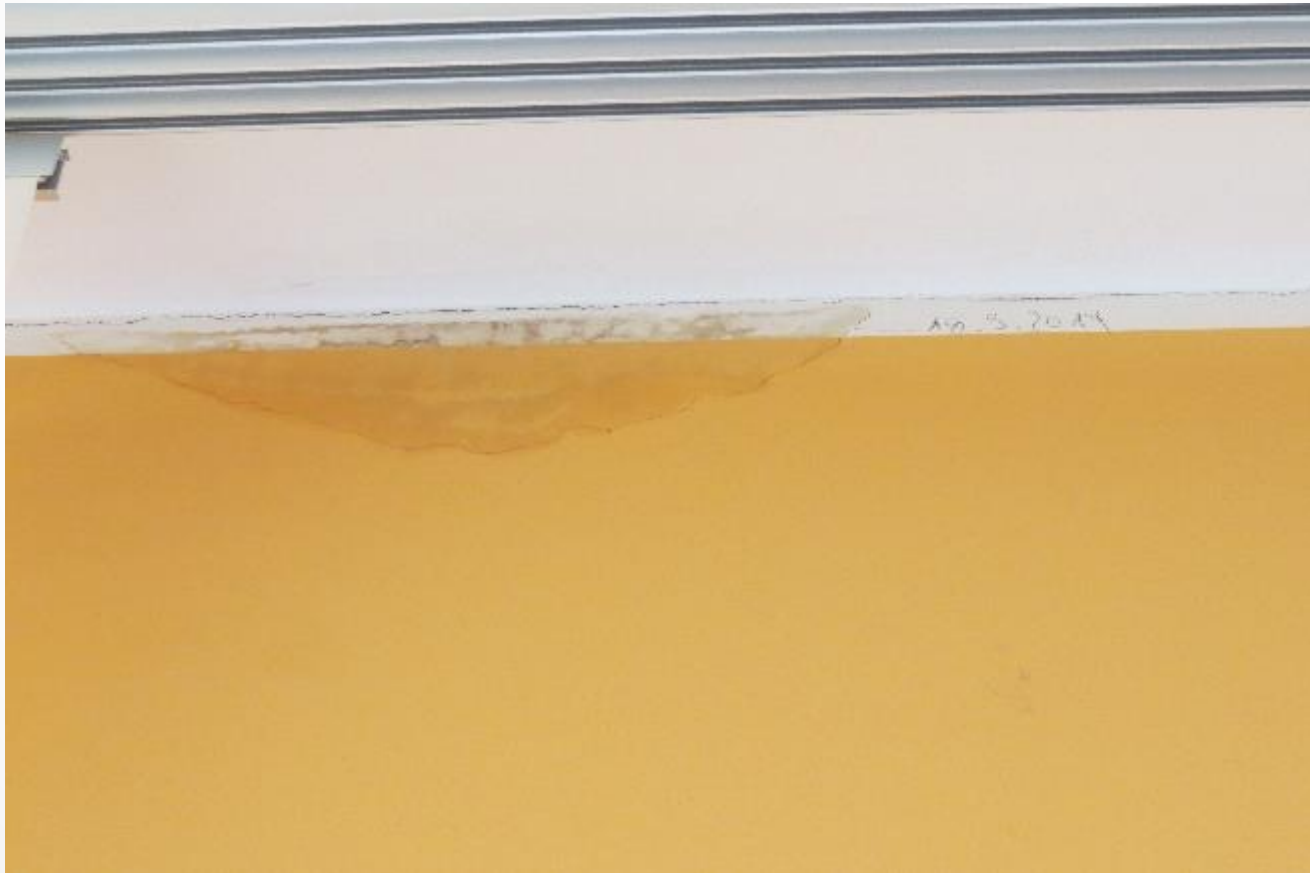
Direkt über dem Auslöser

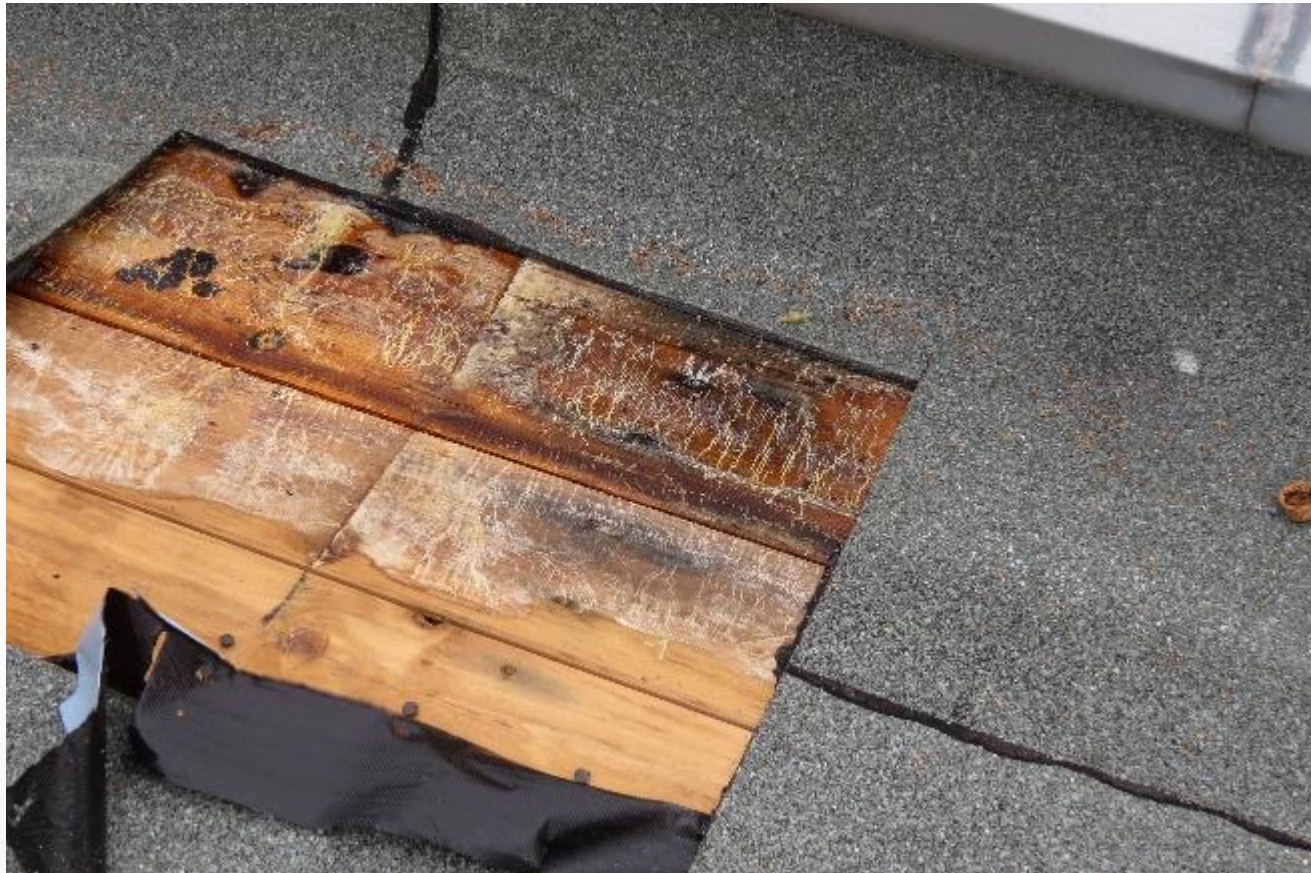
Das **Speichervermögen** von Holz,  
da ist noch etwas Platz, erst **zu 70 %** ausgenutzt

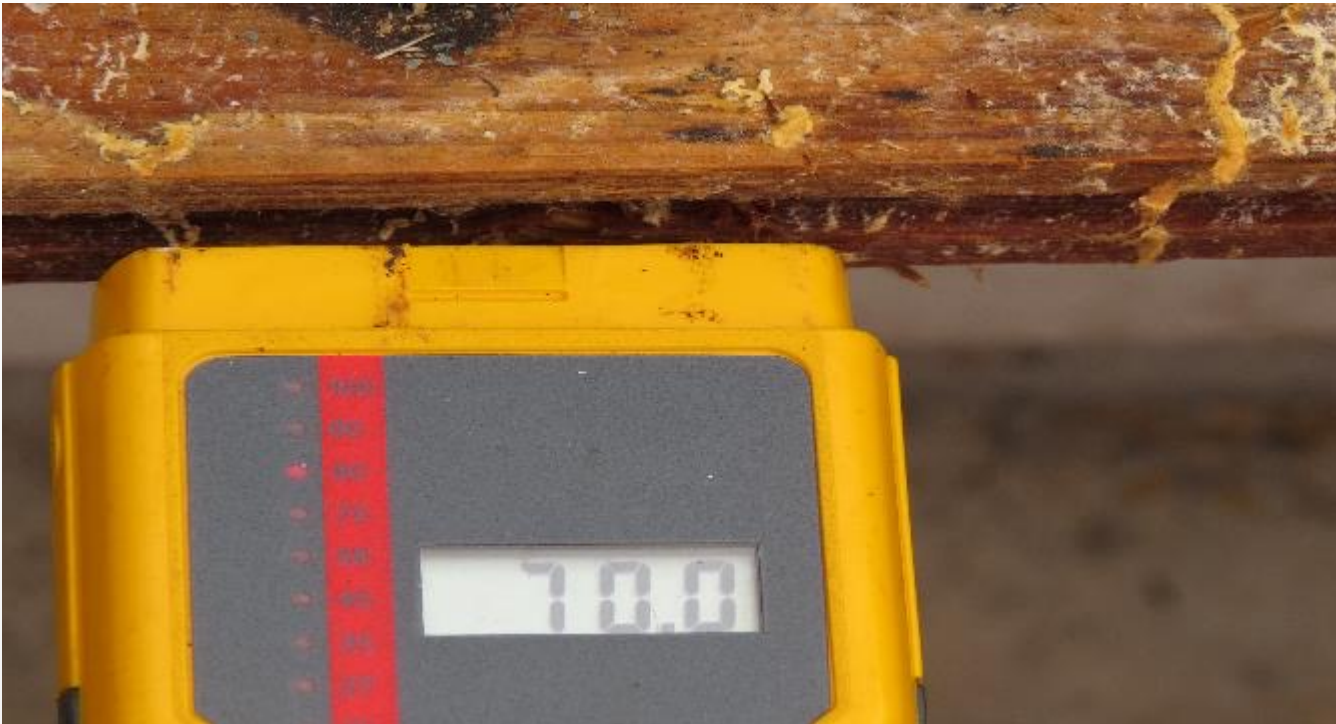
Das **Dach** ist erst 2 Jahre alt

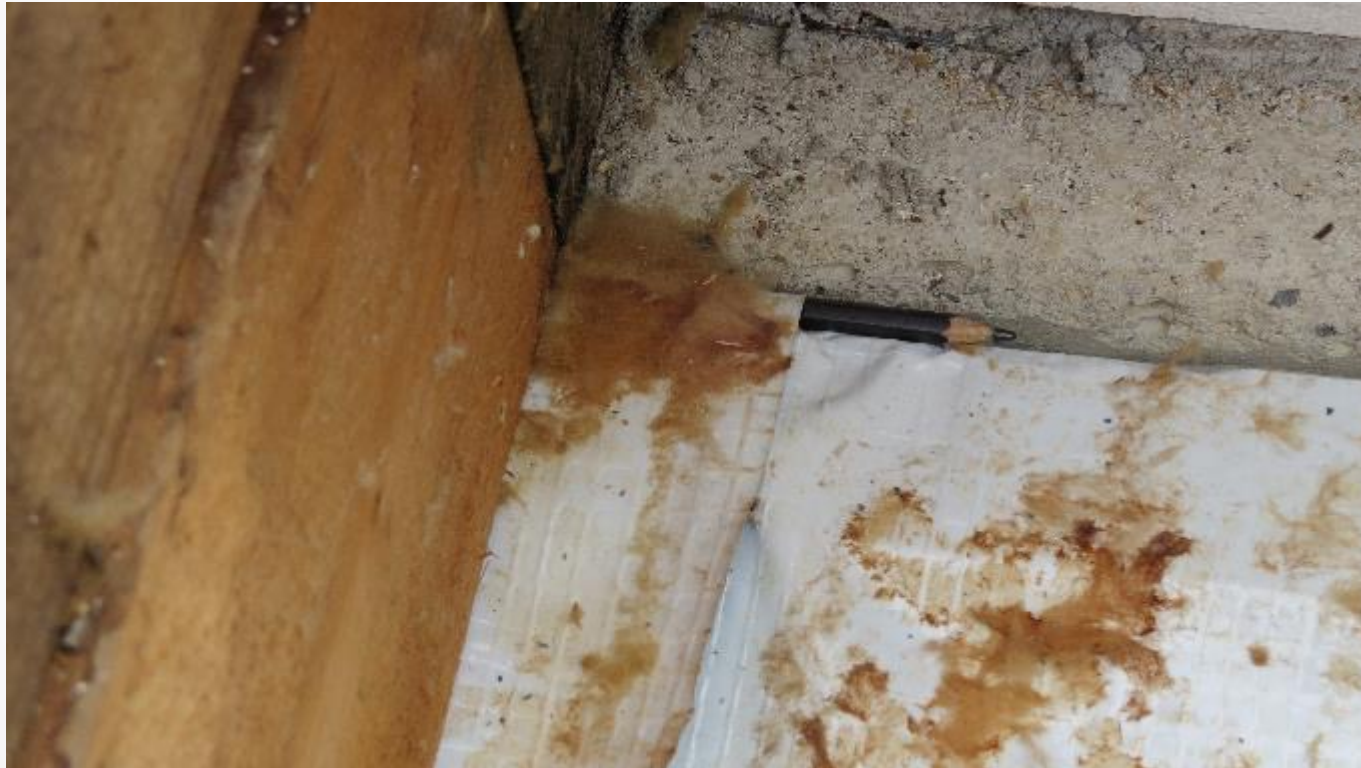
**Indiz 1 und 2**

- 1. Fakt: Keine Eintritt von Niederschlagswasser durch die Eindichtung**
- 2. Fakt: Schalung partiell verrottet**
- 3. Fakt: Ruhende Luftschicht oberhalb des Dämmstoffs**
- 4. Fakt: Ruhende Luftschicht durch Gasbetonwand durchbrochen  
und hier starker Substanzverlust der Holzschalung**
- 5. Fakt: Schadensbild parallel zur gesamten Attika**
- 6. Fakt: Erhöhte Luftfeuchte in der Dachkonstruktion**
- 7. Fakt: Dampfsperre SD-Wert  $\geq 1500$  m**

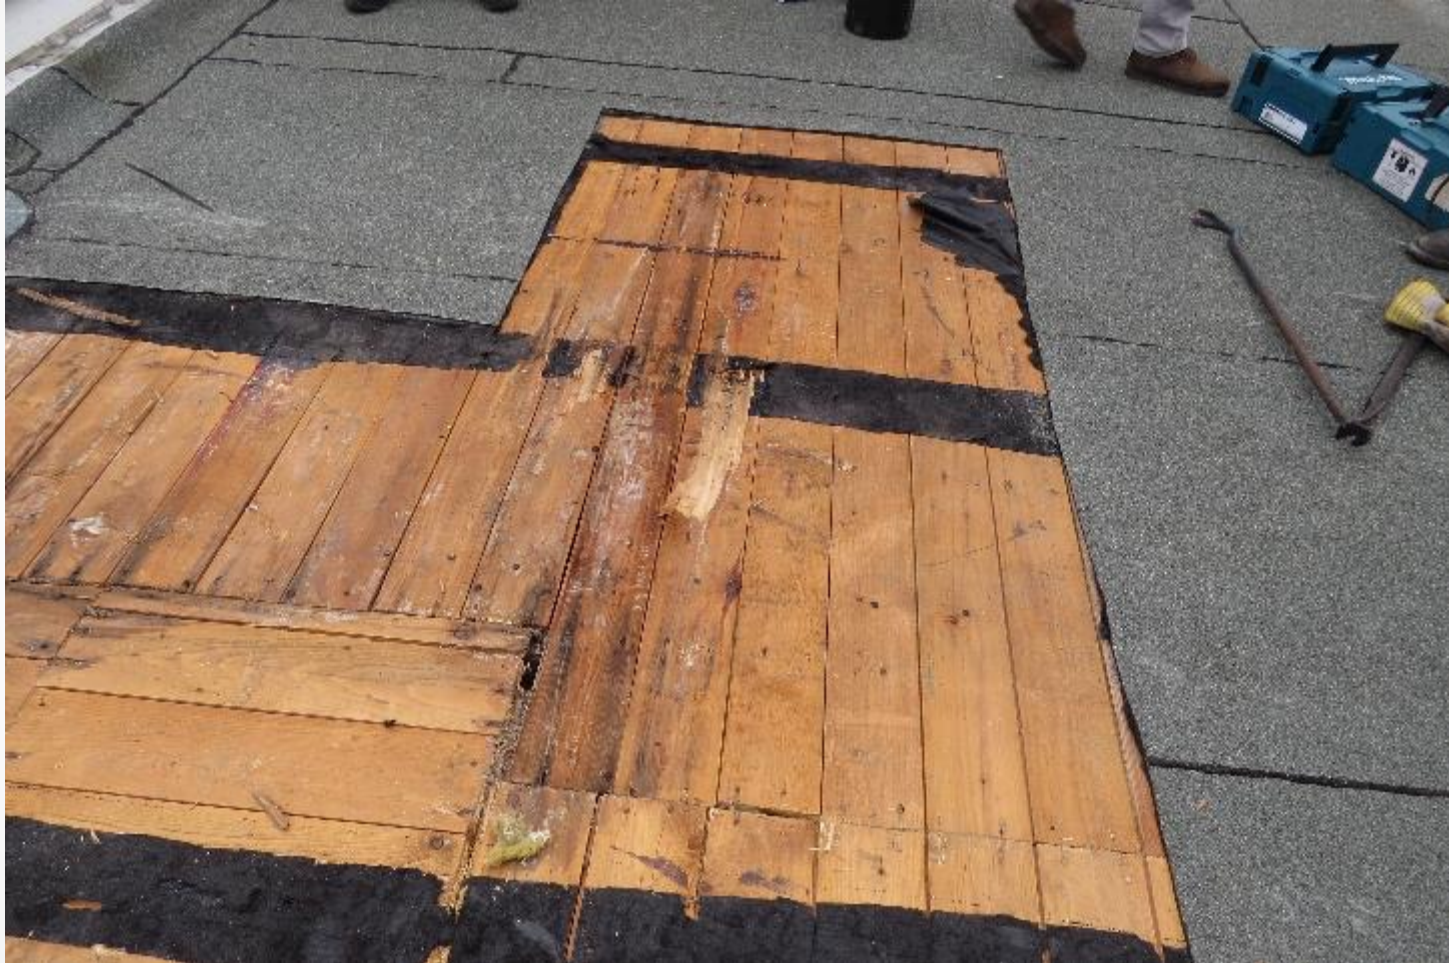
**Das INDIZ 3!!!!**

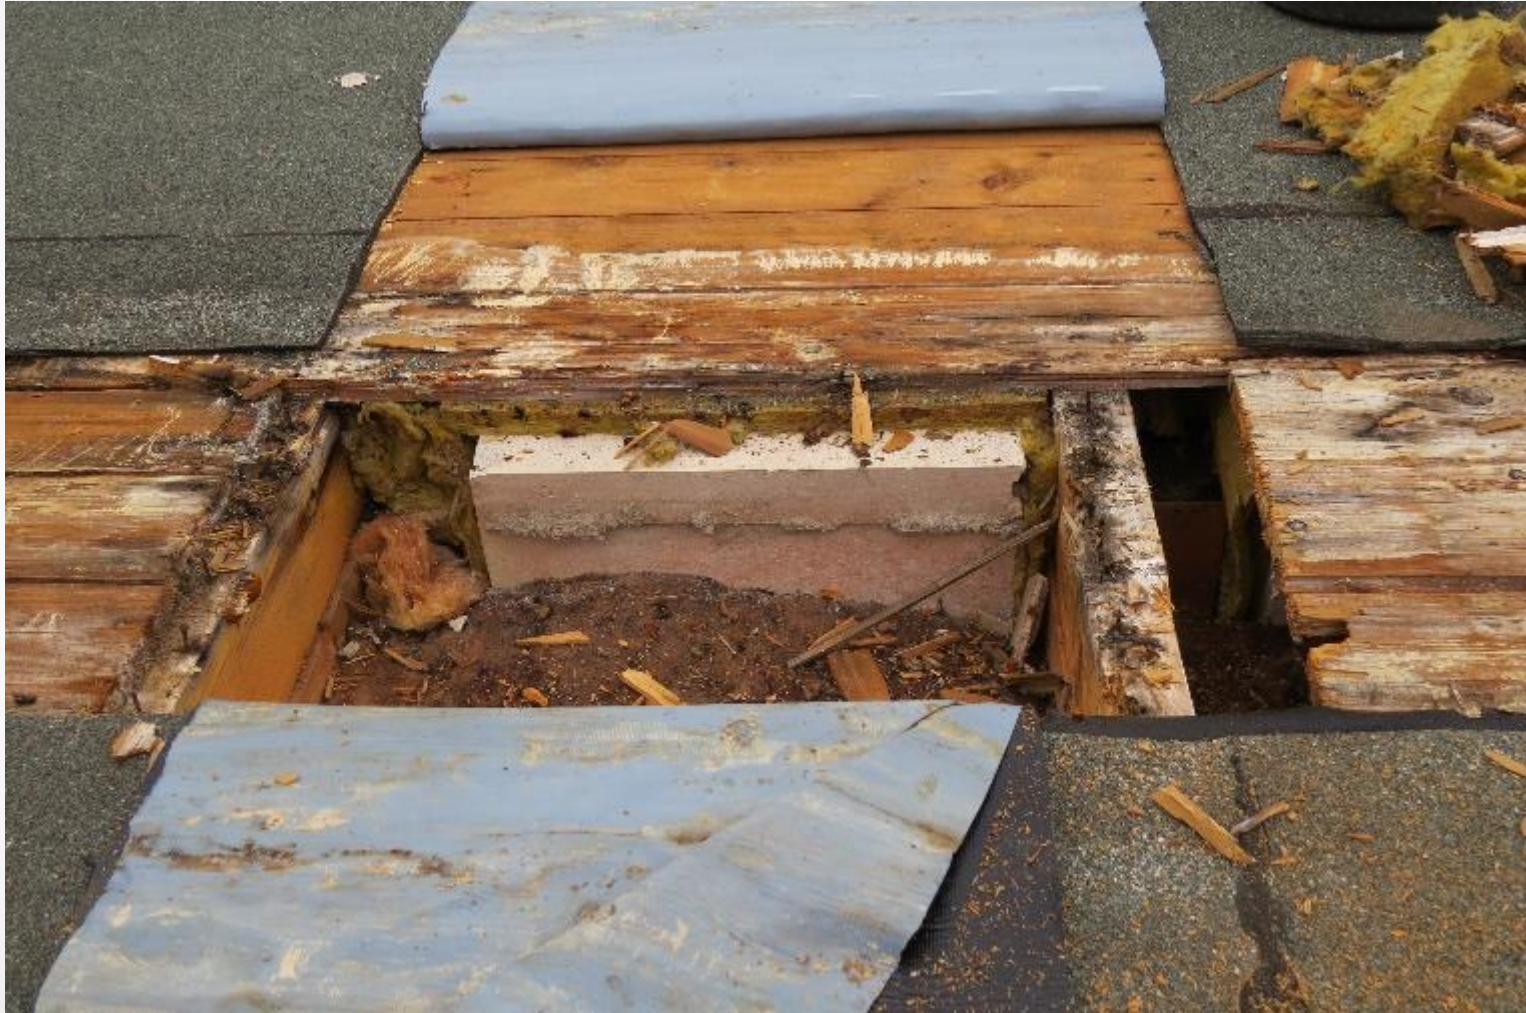
**INDIZ 3 ?..... wo ist der Zusammenhang ???**
